# PRZEKRÓJ NORMALNY

Przebudowa drogi wewnętrznej ozn. Nr 266 miejscowości  
Natalin oraz 282 w miejscowości Dębówka  
na odcinku od km 0+200 do km 1+048 (848m)  
Stan po przebudowie  
skala 1:50

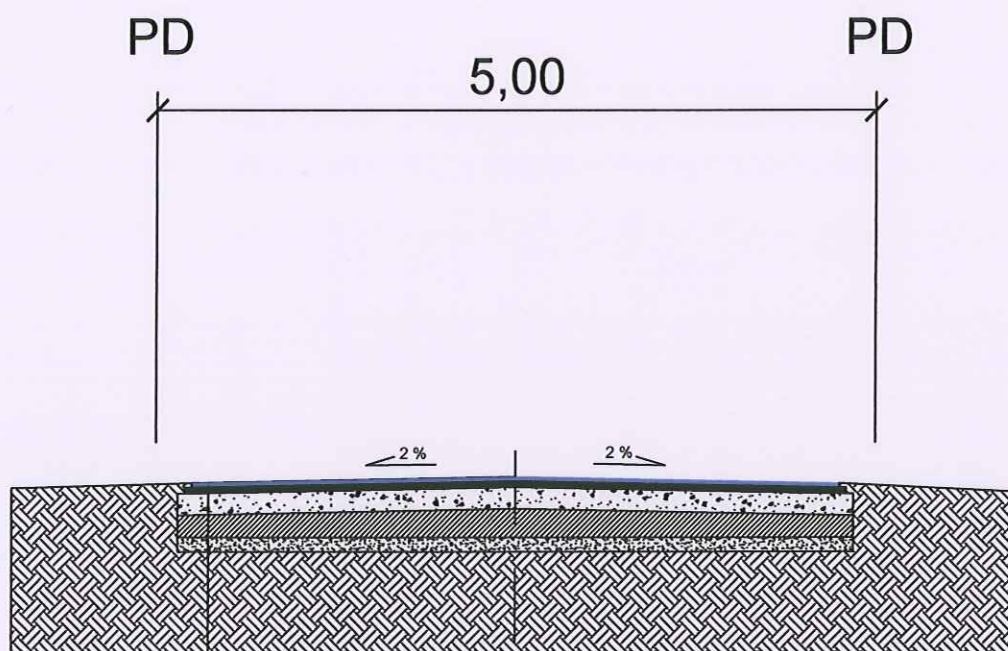
| gr. 3 cm | warstwa ścieralna z BA, szer. 4,50 m |
| gr. 4 cm | warstwa wiążąca z BA, szer. 4,60 m |
| gr. 10 cm | górna warstwa podbudowy z kruszywa łam. (0-31,5 mm), szer. 4,70 m |
| gr. 15 cm | ist. stabilizacja cementowo-piaskowa o $R_m=5$ MPa, szer. 4,70 m |
| gr. 10 cm | istniejąca warstwa osączająca z piasku gr. 10 cm |
| | istniejące podłoże gruntowe |

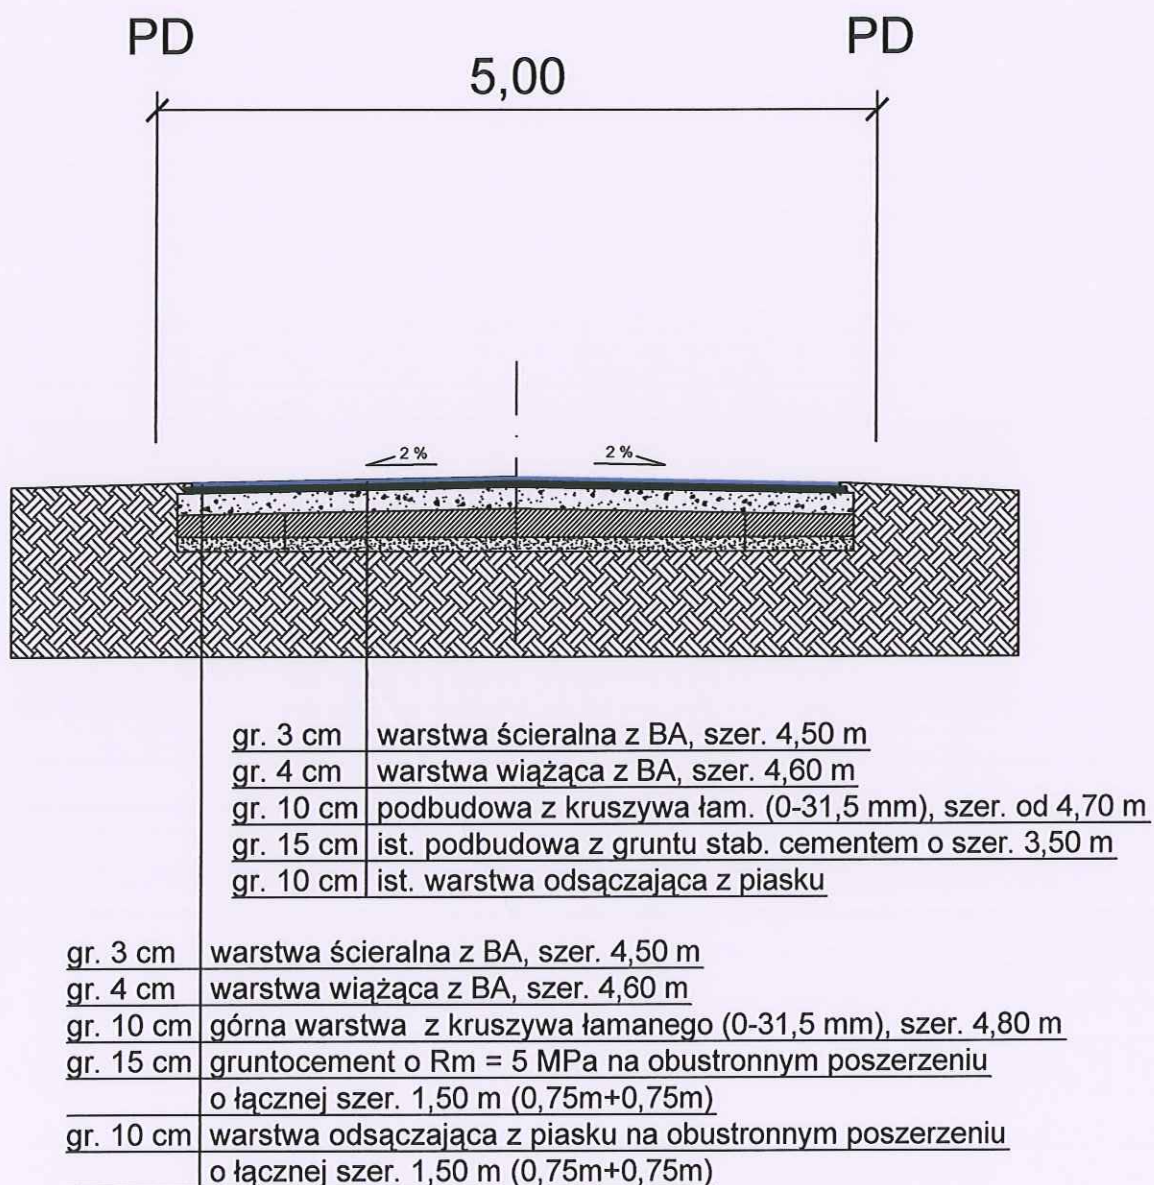
# PRZEKRÓJ NORMALNY

Przebudowa drogi wewnętrznej ozn. Nr 266 miejscowości  
Natalin oraz 282 w miejscowości Dębówka  
na odcinku od km 1+048 do km 1+136 (88m)  
Stan po przebudowie  
skala 1:50

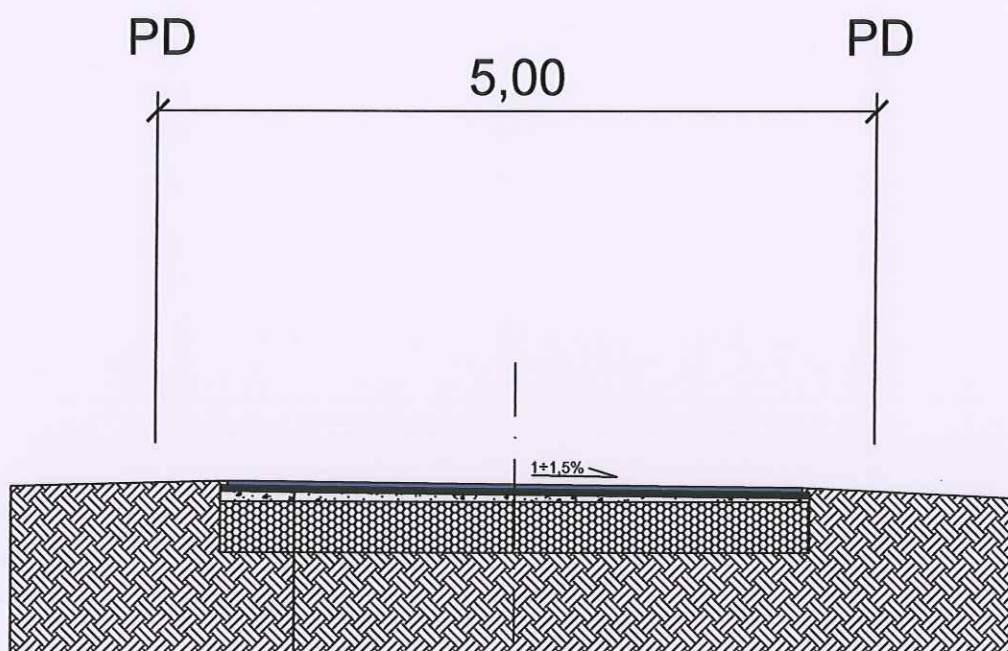
# PRZEKRÓJ NORMALNY

Przebudowa drogi wewnętrznej ozn. Nr 266 miejscowości  
Natalin oraz 282 w miejscowości Dębówka  
na odcinku od km 1+136 do km 1+404 (268m)  
Stan po przebudowie  
skala 1:50

| gr. 3 cm | warstwa ścieralna z BA, szer. 4,00 m |
| gr. 4 cm | warstwa wiążąca z BA, szer. 4,10 m |
| gr. 5 cm | warstwa z kruszywa łam. (0-31,5 mm) wykonana mechanicznie, szer. od 4,10 m |
| | istniejąca podbudowa z kruszywa łamanego |
